Miltä hyvä näyttää

**YIT TERVEYS JA TURVALLISUUS**

- *Miltä hyvä näyttää* on tarkoitettu tukimateriaaliksi saattamaan YIT:n työmaat samalle, yhtenäiselle tasolle
- *Miltä hyvä näyttää* osoittaa vahvaan visuaalisuuteen pohjautuen tason, jota YIT:n työmailta vaaditaan. Se myös osoittaa epätoivotut tilanteet joita haluamme välttää.
- *Miltä hyvä näyttää* auttaa tunnistamaan keskeiset epäkohdat ja havainnollistaa ratkaisuja niiden korjaamiseksi.
- Hyödynnä materiaalia työn ennakosuunnittelussa, sekä viime hetken riskien arvionnissa työkohteessa. Vertaa todellista työskentely-ympäristöä tavoitteeseen ja tee turvallisuushavainto, mikäli havaitset poikkeamia.
- Muista myös antaa positiivista palautetta onnistumisista kun tavoitteeseen päästään.

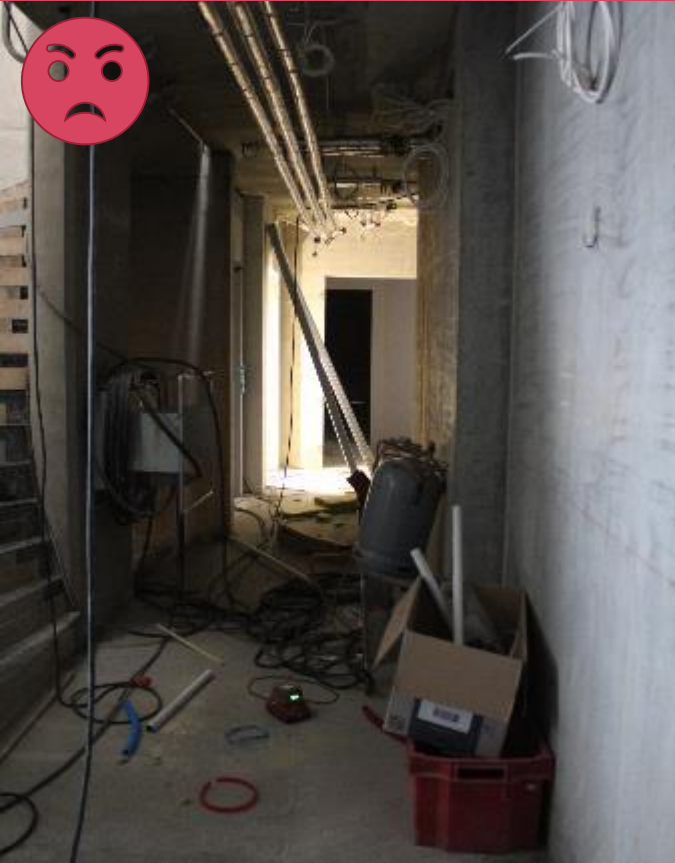
### Kauhukuva

- Johtoja ja sähkölaitteita lattialla
- Puutteellinen valaistus
- Sähkökeskus lattialla roskien takana
- Yleisjärjestys huono

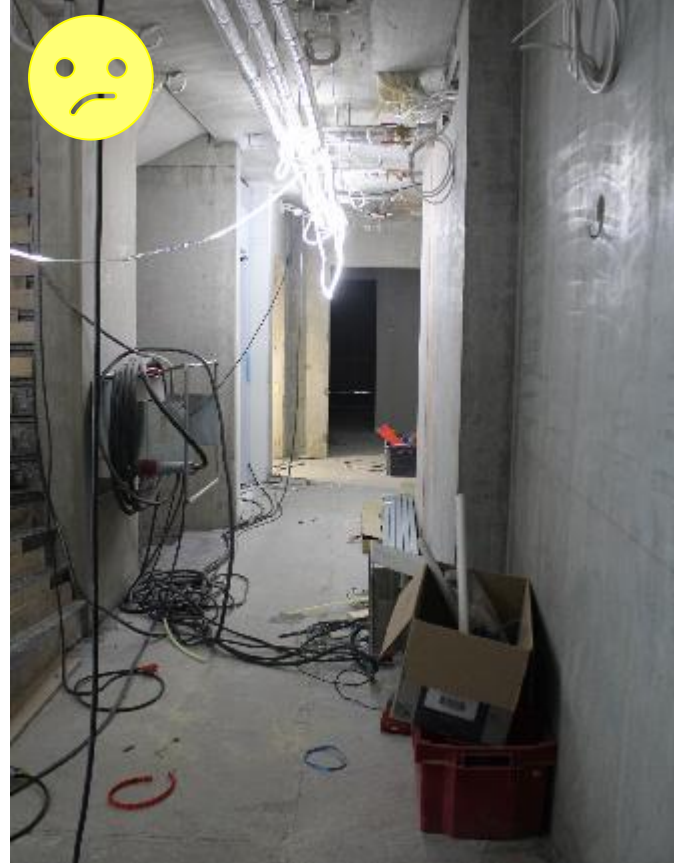
### Perus

- Johtoja ja sähkölaitteita edelleen lattialla, osa johdoista roikkuu vaarallisesti
- Tilassa valaistus, mutta väärin asennettu
- Sähkökeskus edelleen lattialla
- Järjestys edelleen huonolla tasolla

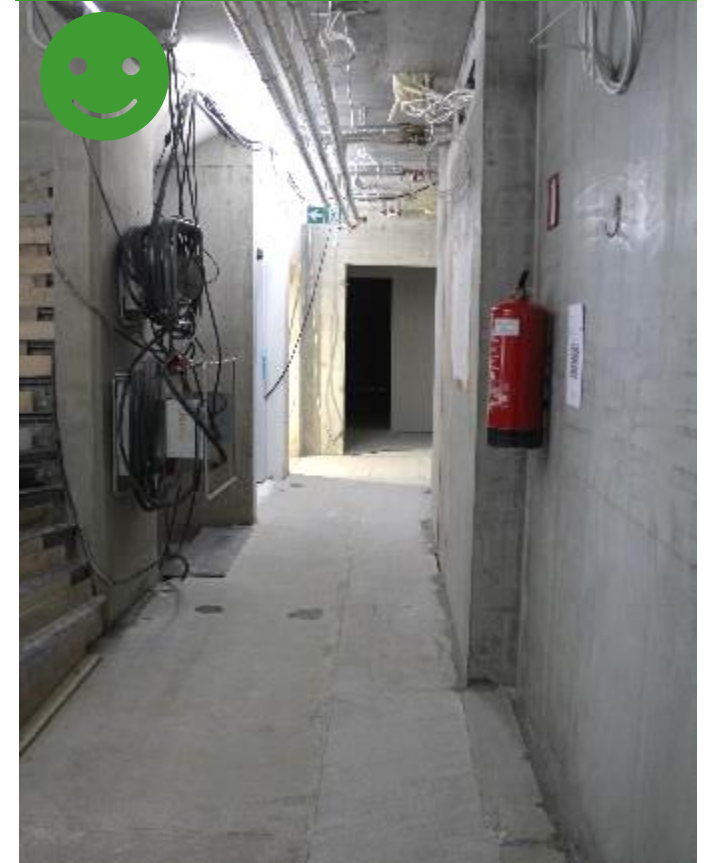
### Tavoite

- + Kaikki johdot ripustettu asianmukaisesti, pistokkeet huoneistokohtaisesti
- + Tilassa valaistus kunnossa
- + Sähkökeskukset asennettu seinälle
- + Sammutin paikallaan ja pelastusreitit merkitty

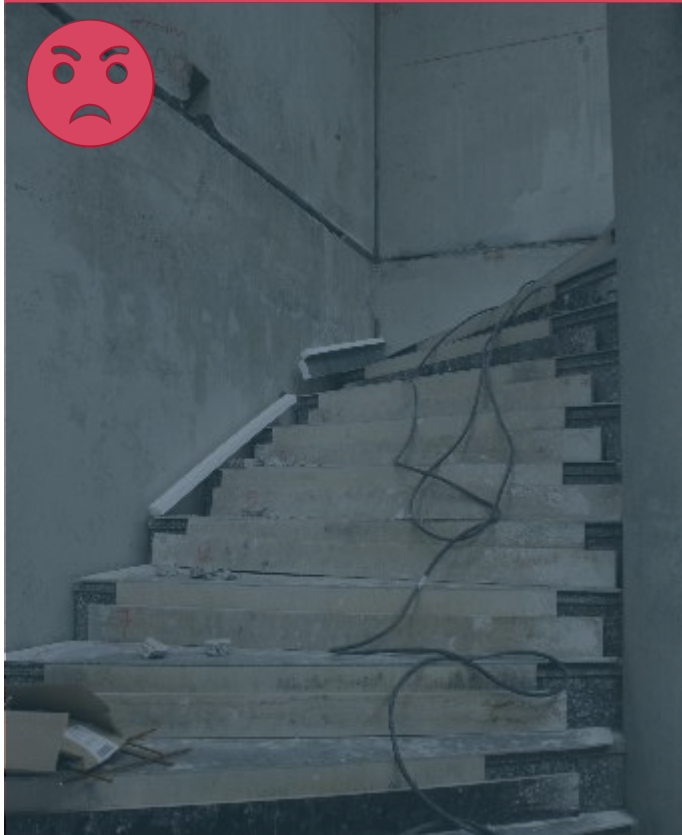
### Kauhukuva

- Johtoja ja materiaalia portaissa
- Yleisjärjestys huono
- Valaistus riittämätön

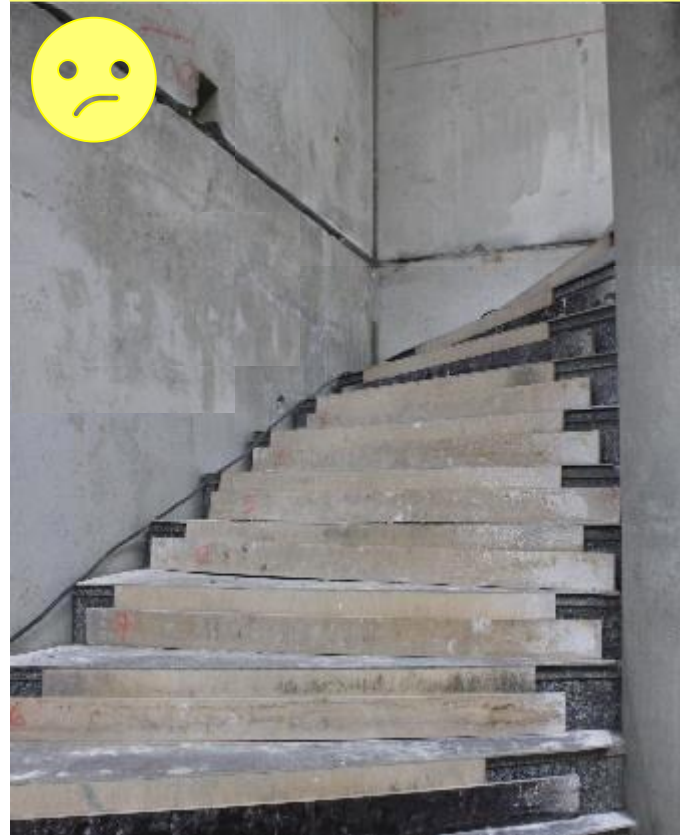
### Perus

- Johto edelleen portaissa, vaikka se onkin asemoitu aivan seinän viereen
- Yleisjärjestystä parannettu
- Valaistus asianmukainen

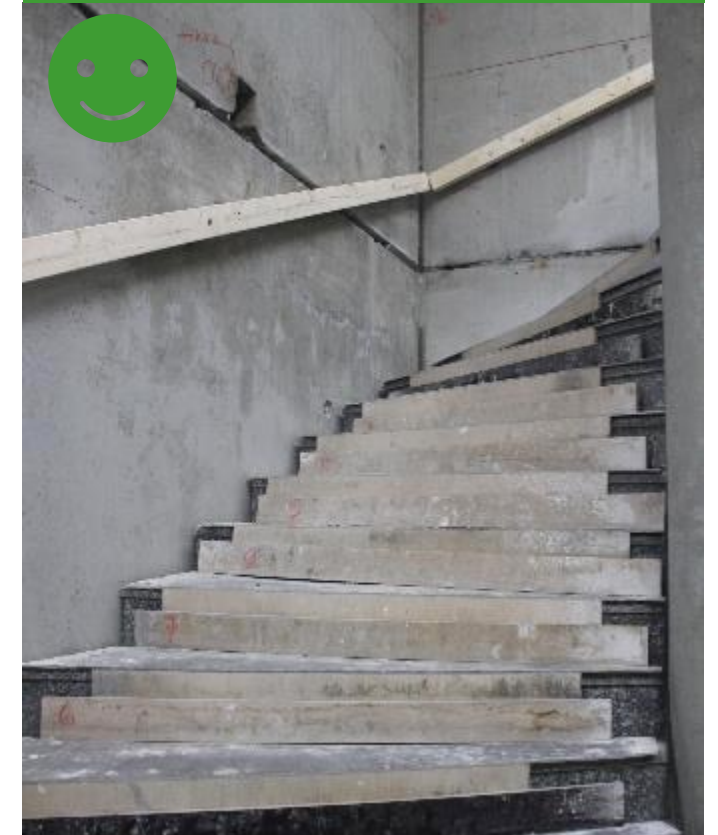
### Tavoite

- + Johto siirretty pois portaista (nousee tässä tapauksessa pilaria pitkin)
- + Yleisjärjestys hyvä
- + Seinään asennettu työnaikaiset käsijohteet (vaaditaan vähintään toiseen reunaan)
- + Valaistus asianmukainen

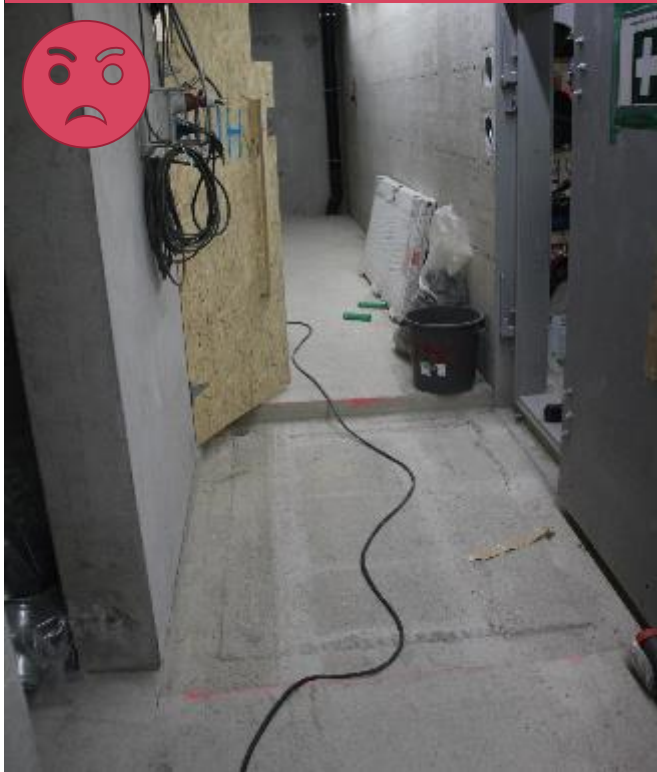
### Kauhukuva

- **Korkoerot merkkamatta**
- Yleisjärjestys huono
- Käytävälle varastoitu materiaalia
- Sähköjohto lattialla kulkutiellä

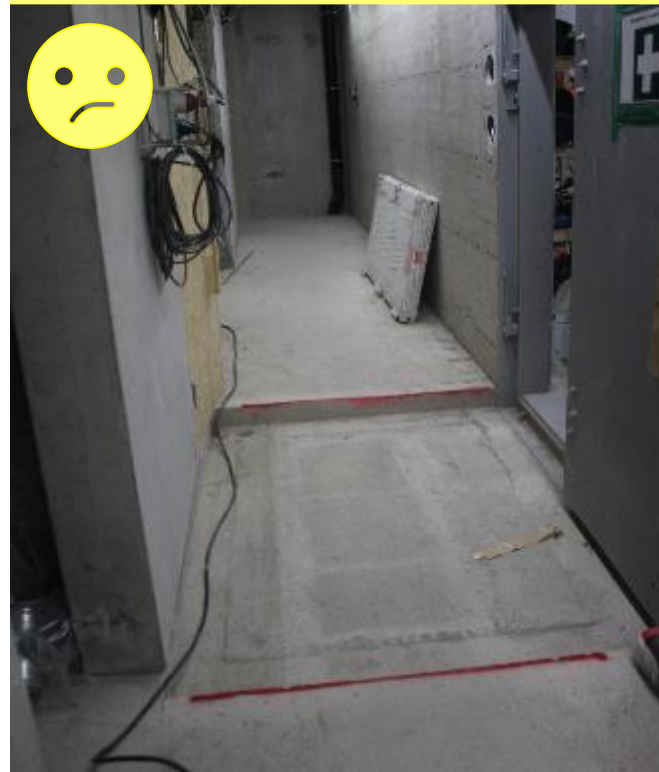
### Perus

- **Korkoerot merkattu huomiovärillä**
- Yleisjärjestystä parannettu
- Käytävällä edelleen varastoitua materiaalia
- Sähköjohto edelleen lattialla kulkutiellä

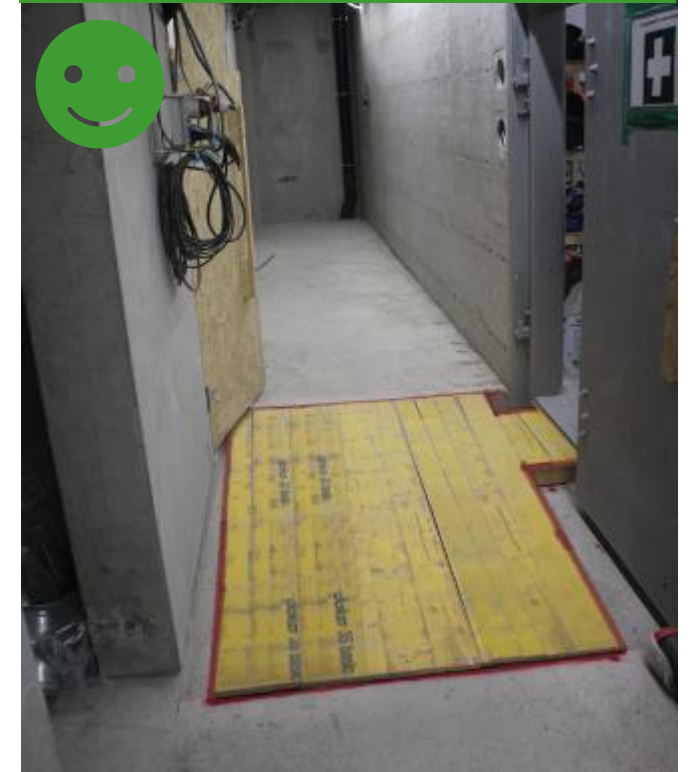
### Tavoite

- + **Korkoero poistettu erillisellä korotusosalla**
- + **Korotusosan reunat merkattu huomiovärillä**
- + Yleisjärjestys hyvä
- + Käytävälle ei ole varastoitu materiaalia
- + Sähköjohto nostettu pois lattialta

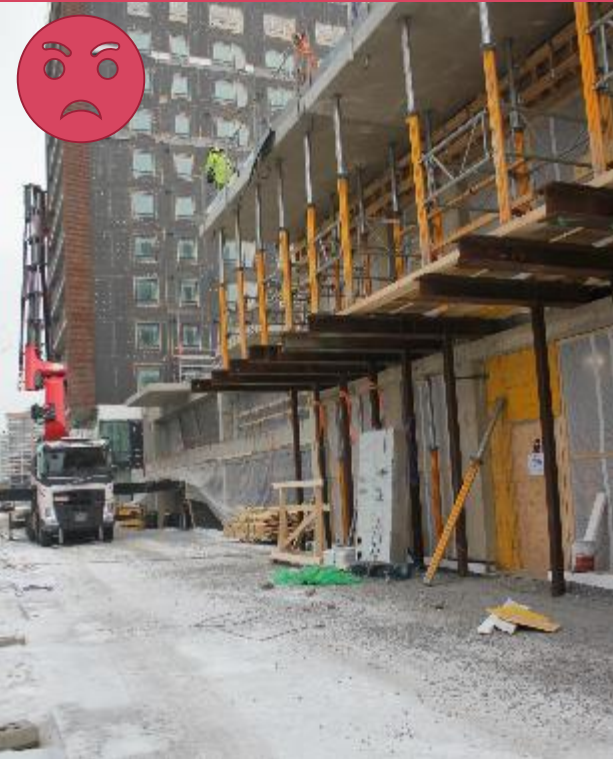
## Kauhukuva

- Sisäänkäyntikatos puuttuu
- Vaara-alueet rajaamatta
- Yleisjärjestys huono
- Tukematonta pystyvarastointia; holvituki ja sähkökeskus
- Tupakointipaikka sisäänkäynnin vieressä

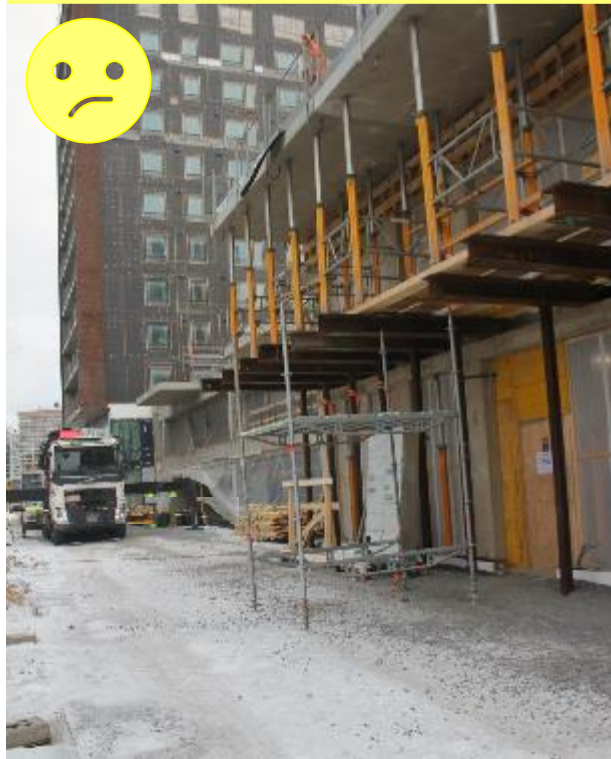
## Perus

- Sisäänkäyntikatos asennettu, mutta vajavainen
- HIAB-auton vaara-alue rajattu, mutta ei riittävästi
- Yläpuolisen työskentelyn vaara-alue edelleen rajaamatta
- Yleisjärjestystä parannettu
- Tukematon holvituki viety pois
- Tuhka-astia poistettu sisäänkäynnin vierestä

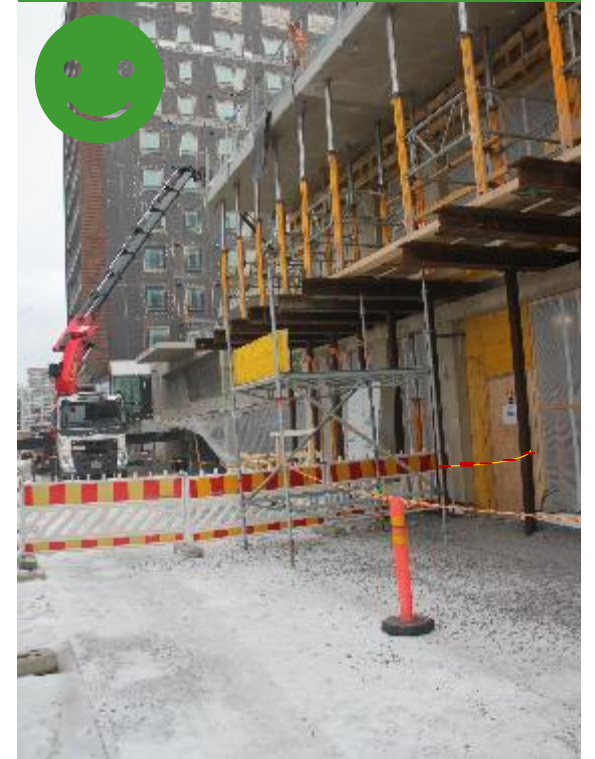
## Tavoite

- + Sisäänkäyntikatos asianmukainen; lisätty otsalevy ja vinotuet
- + Kulku vaara-alueille estetty asianmukaisesti
- + Yleisjärjestys erinomainen

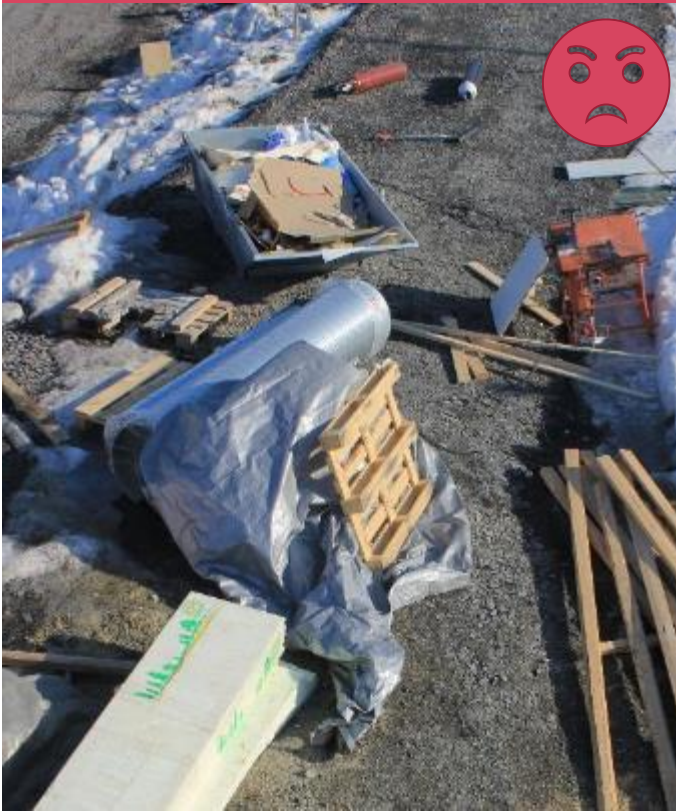
## Kauhukuva

- Kulcutie on ahdas ja kompastumisvaarallinen
- Alueella paikoittain liukasta jääpintaa
- Kaapeli menee keskeltä kulkureittiä
- Oikoreitti syntynyt luiskaan
- Sirkkeli on kaltevalla alustalla ja ympäristö epäsiisti
- Kaasupullot lojuvat maassa
- Yleisjärjestys epäsiisti

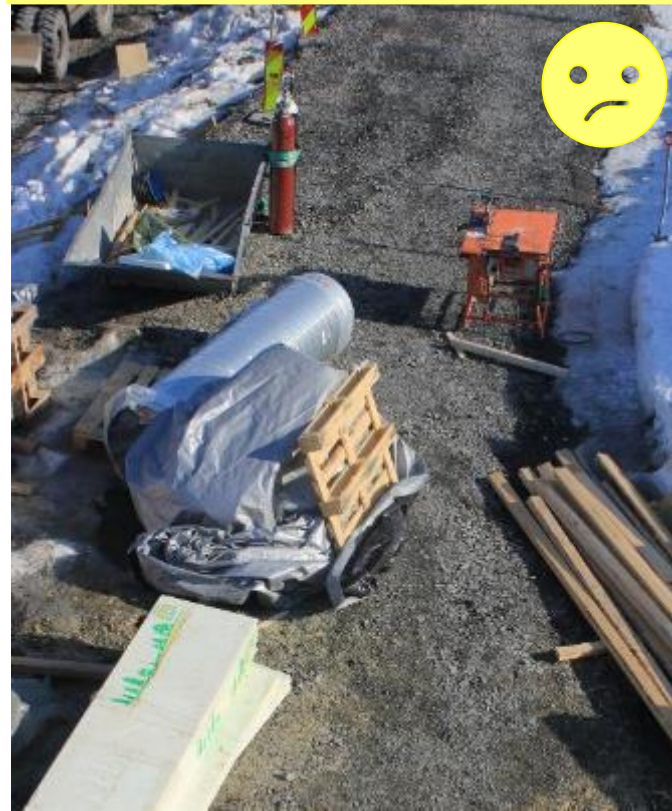
## Perus

- Kulcutie on ahdas, kompastumisvaaraa torjuttu
- Alueella paikoittain liukasta jääpintaa
- Kaapeli menee keskeltä kulkureittiä
- Oikoreittiä hiekoitettu
- Sirkkeli tasaisella alustalla, ympäristö epäsiisti
- Kaasupullo tuettu (kiinnitetty tosin jäteastiaan)
- Luiskaa merkitty, lamellit kuitenkin väärinpäin

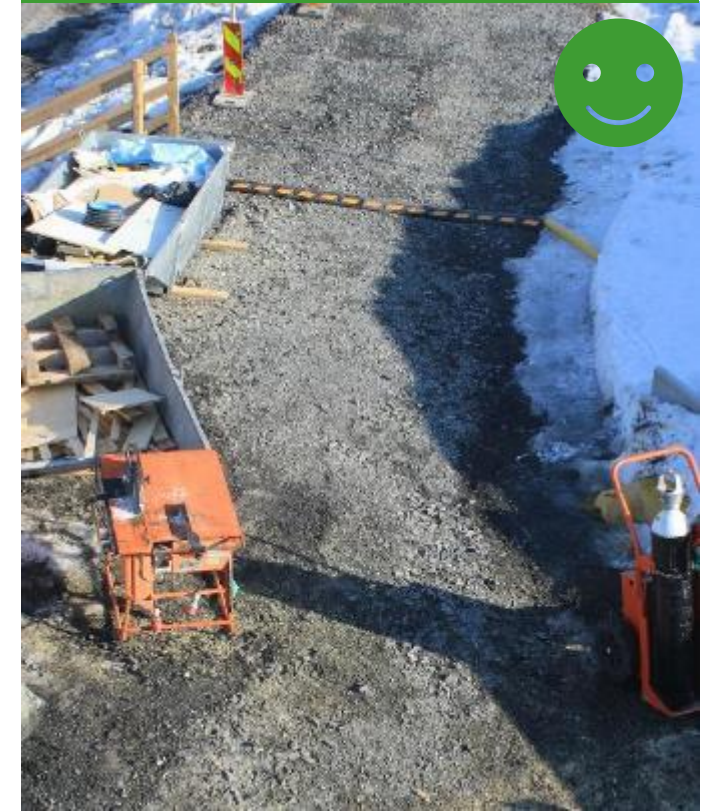
## Tavoite

- + Kulcutiellä tilaa kompastumisvaara poistettu
- + Jäiset pinnat poistettu
- + Kaapeli suojattu
- + Oikoreitille rakennettu portaat
- + Sirkkeli tasaisella alustalla ja ympäristö asianmukainen
- + Kaasupullot oikeaoppisesti telineessään
- + Lamellit oikein päin
- + Yleisjärjestys hyvä

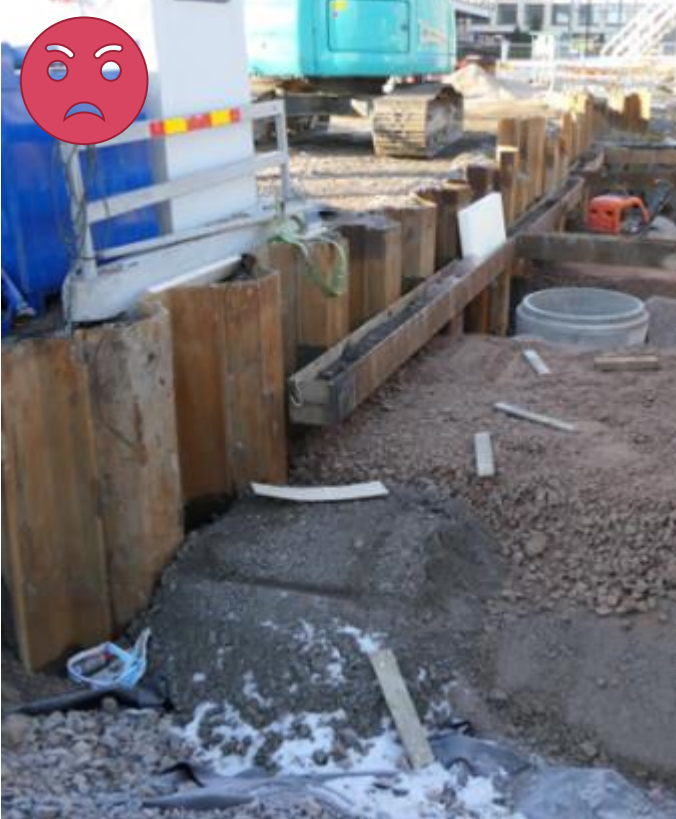
## Kauhukuva

- Kulutietä ei ole järjestetty
- Kaivantoon putoamisvaara
- Kaivon putoamisvaara
- Yleisjärjestys huono

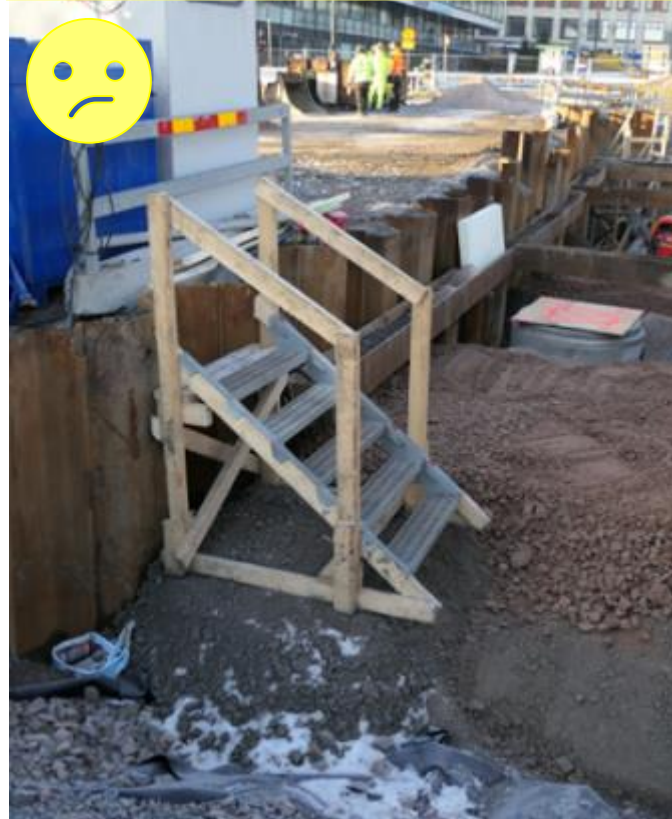
## Perus

- Kulutie on järjestetty, mutta jäänyt esteitä ja tasoeroa
- Kaivon putoamisvaara poistettu
- Yleisjärjestystä parannettu

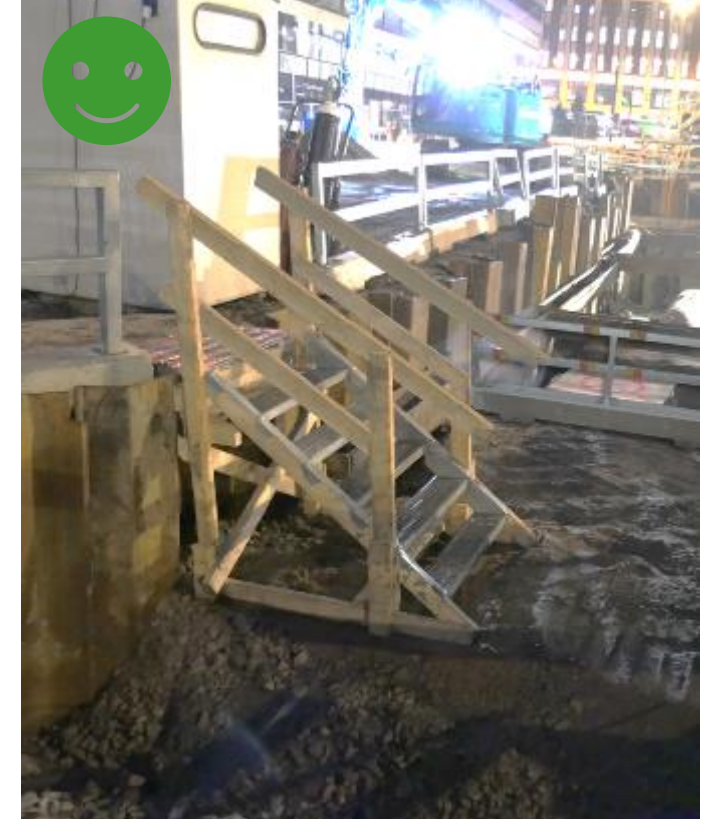
## Tavoite

- + Kulutie on asianmukainen
- + Kaivantoon putoamisvaara poistettu
- + Yleisjärjestys hyvä
- + Valaistus kunnossa

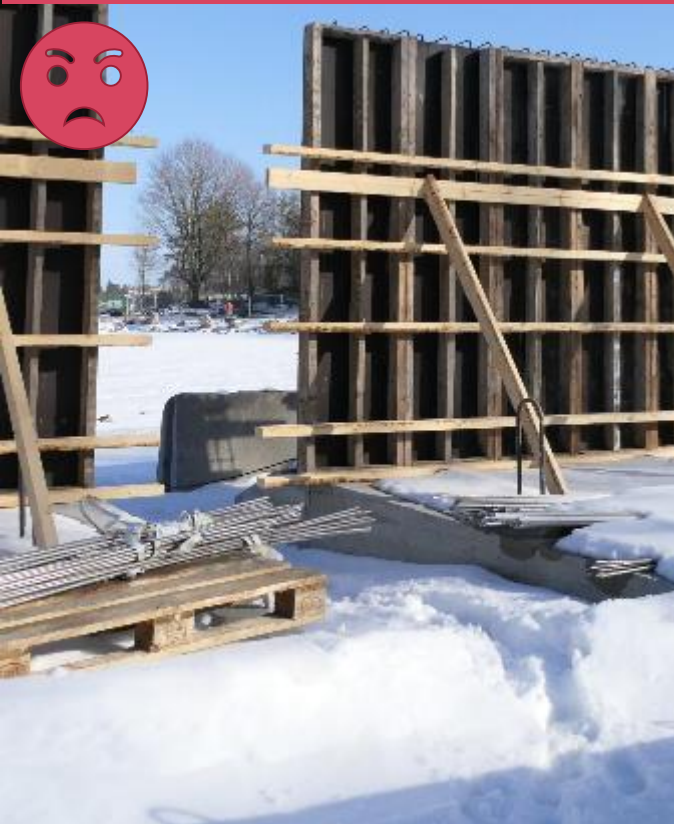
### Kauhukuva

- Kulkutietä työpisteelle ei ole järjestetty
- Rautojen sijainti muodostumassa olevaan kulkureittiin nähden

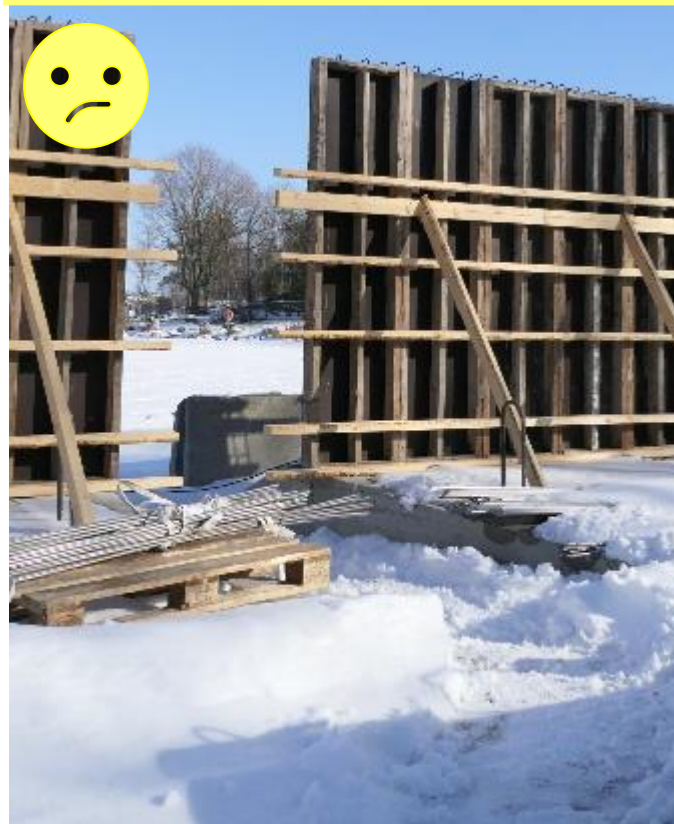
### Perus

- Kulkutietä työpisteelle on tehty, mutta liukkauden torjunta puuttuu
- Rautojen sijainti muodostumassa olevaan kulkureittiin nähden

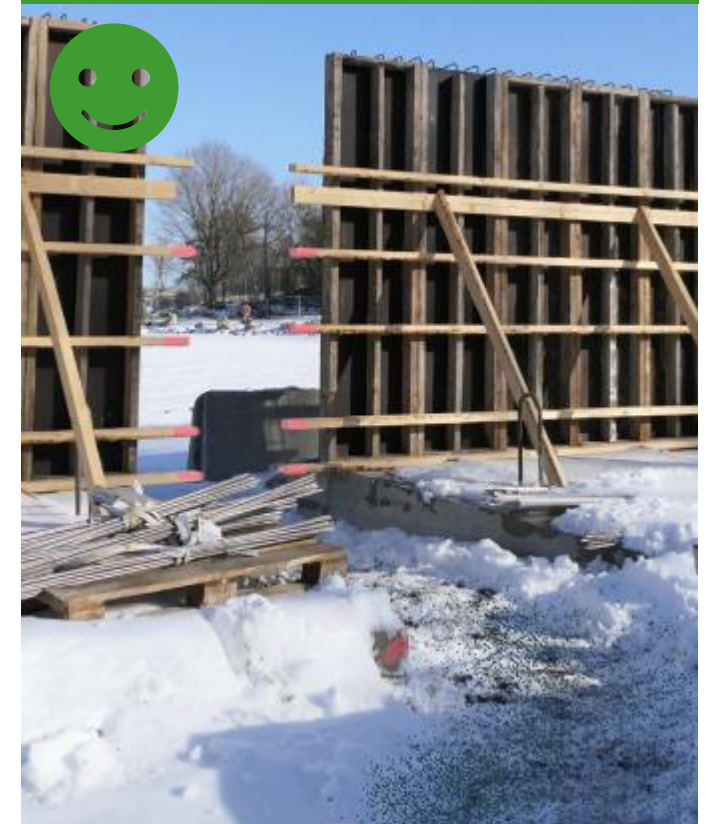
### Tavoite

- + Kulkutie työpisteelle on tehty ja hiekoitettu
- + Raudat on sijoitettu siten, ettei niihin osu kulkiessa kulkutiellä

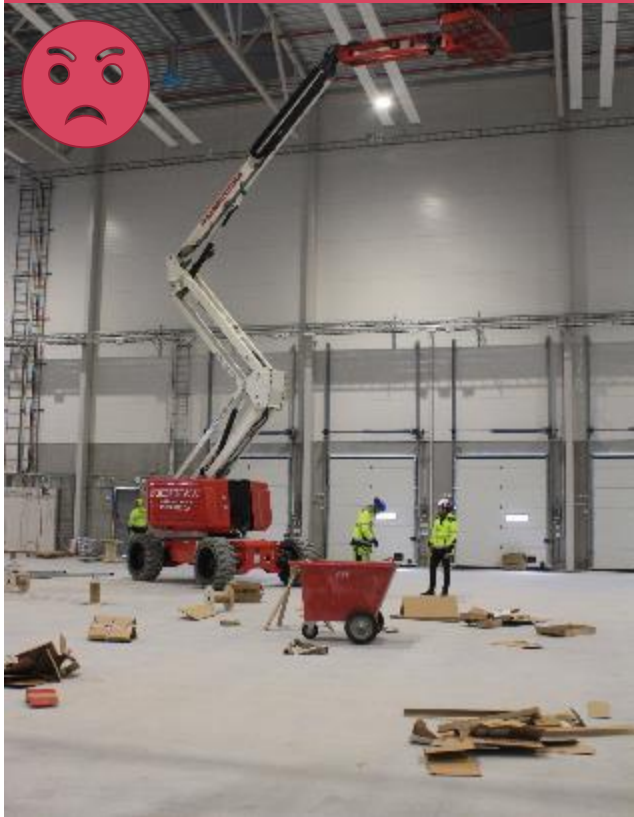
## Kauhukuva

- **Vaara-alue rajaamatta**
- Yleisjärjestys huono
- Työnjohtaja ja työntekijä seisovat nostimen korin alapuolella

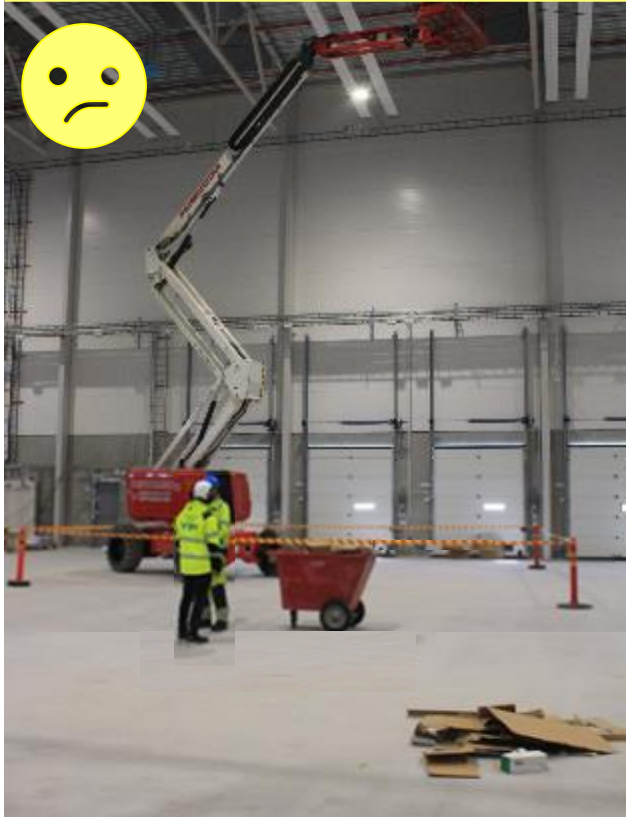
## Perus

- **Vaara-alue rajattu**
- Yleisjärjestystä parannettu

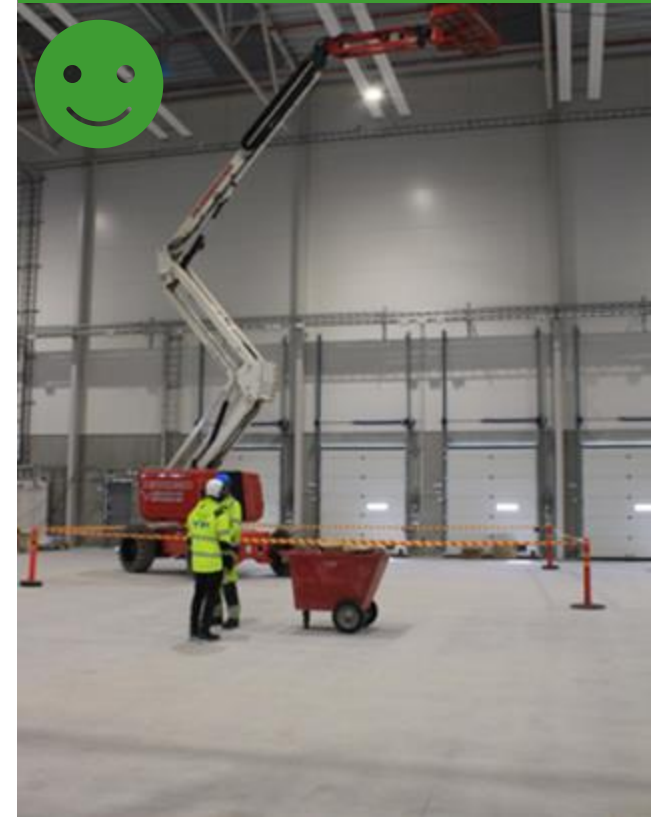
## Tavoite

- + **Vaara-alue rajattu**
- + Yleisjärjestys hyvä

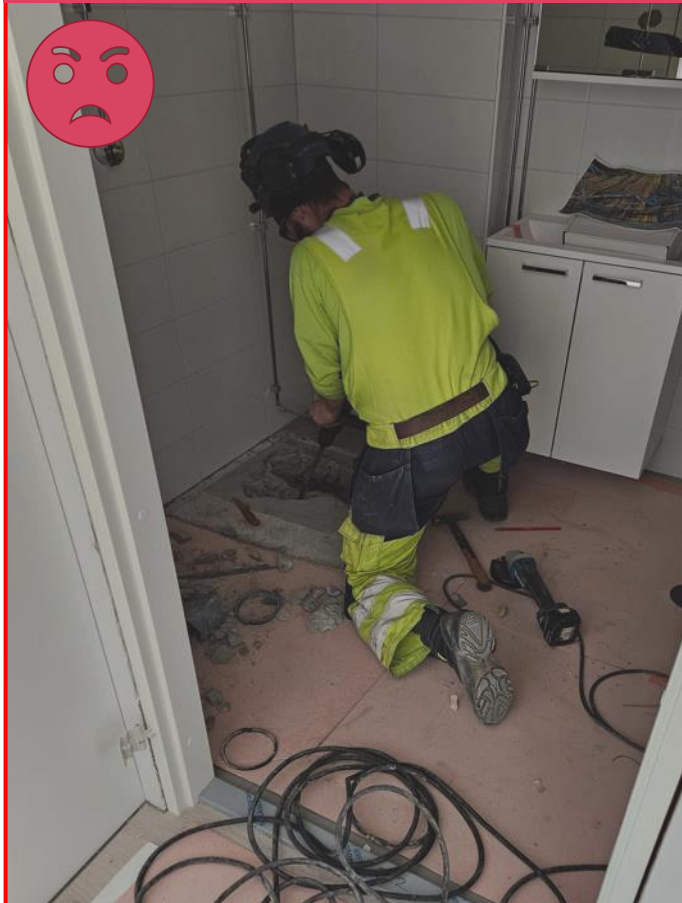
### Kauhu

- Ei kohdepoistoa tai hengityssuojainta
- Ei kuulonsuojausta tai viiltosuojakäsineitä
- Ei tiivisteellisiä silmäsuojaimia
- Epäjärjestys & pimeys

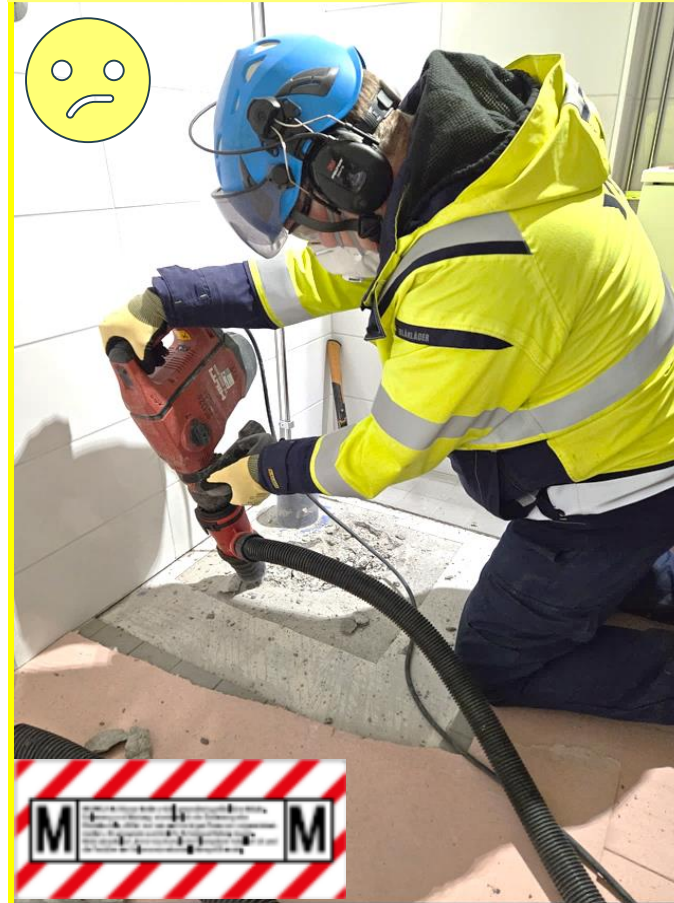
### Perus

- Kohdepoistomurin väärä luokka (M)
- Hengityssuojain vain lyhytaikaiseen työhön
- Liiallista pölynmuodostusta

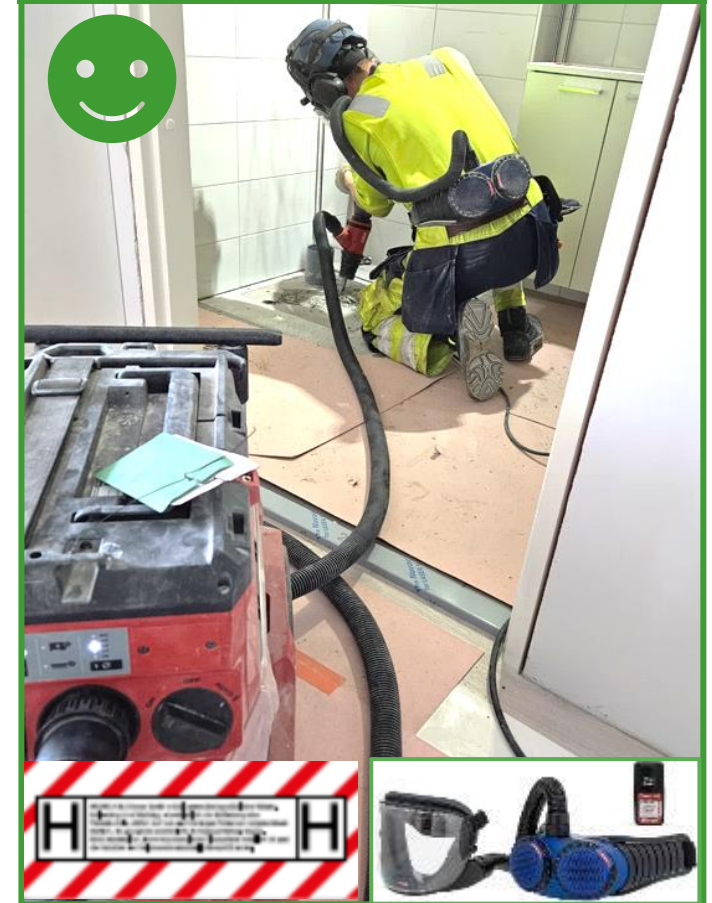
### Tavoite

- + Kohdepoistomurin oikea luokka (H)
- + Hengityssuojain pitkäaikaiseen käyttöön
- + Työalueen osastointi ja ilmanpuhdistus

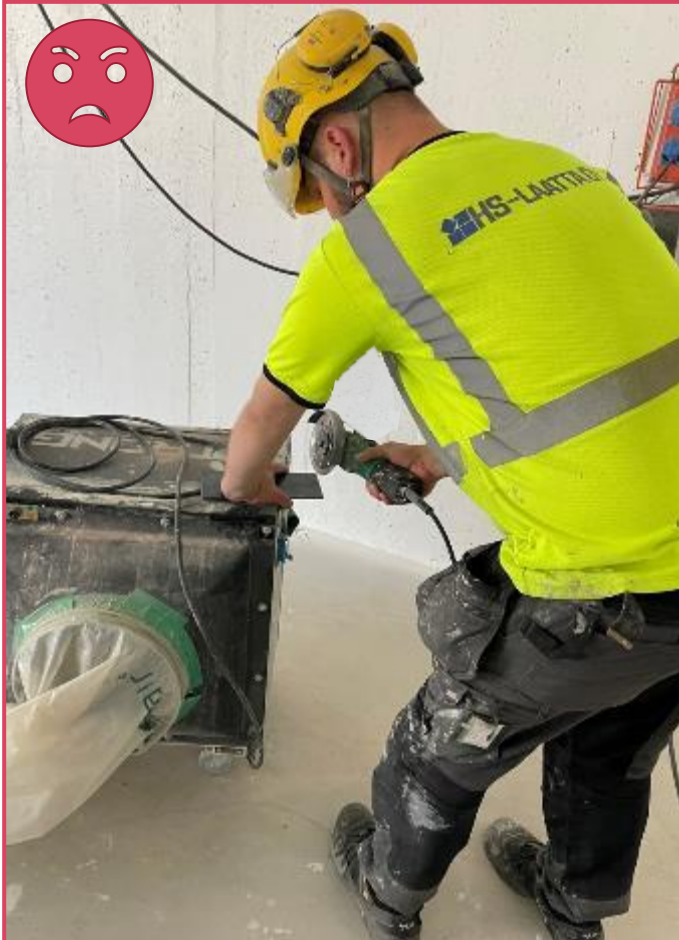
### Kauhu

- Ei kohdepoistoa tai hengityssuojainta
- Silmä- ja kuulosuojaimet & viiltosuojakäsineet puuttuvat
- Ei kulmahiomakoneen kahvaa & käyttö yhdellä kädellä

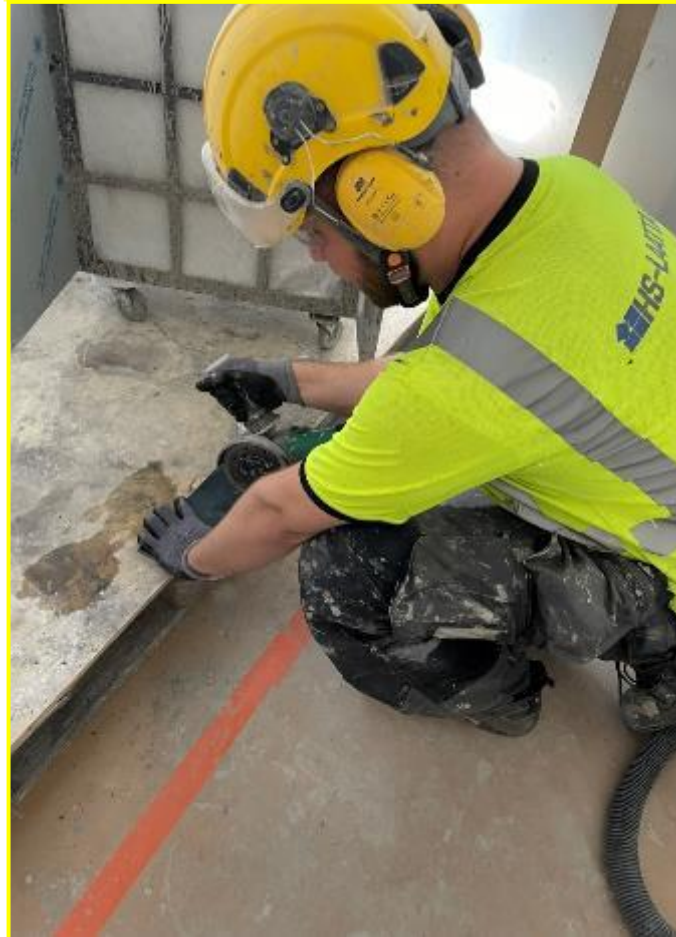
### Perus

- + Ilmanpuhdistin käytössä & työtila osastoitu
- + Kuulonsuojaus ja viiltosuojakäsineet kunnossa
  - Perusmallinen silmäsuojus
  - Ei kohdepoistoa, ei hengityssuojainta
  - Kulmahiomakoneen käyttö yhdellä kädellä

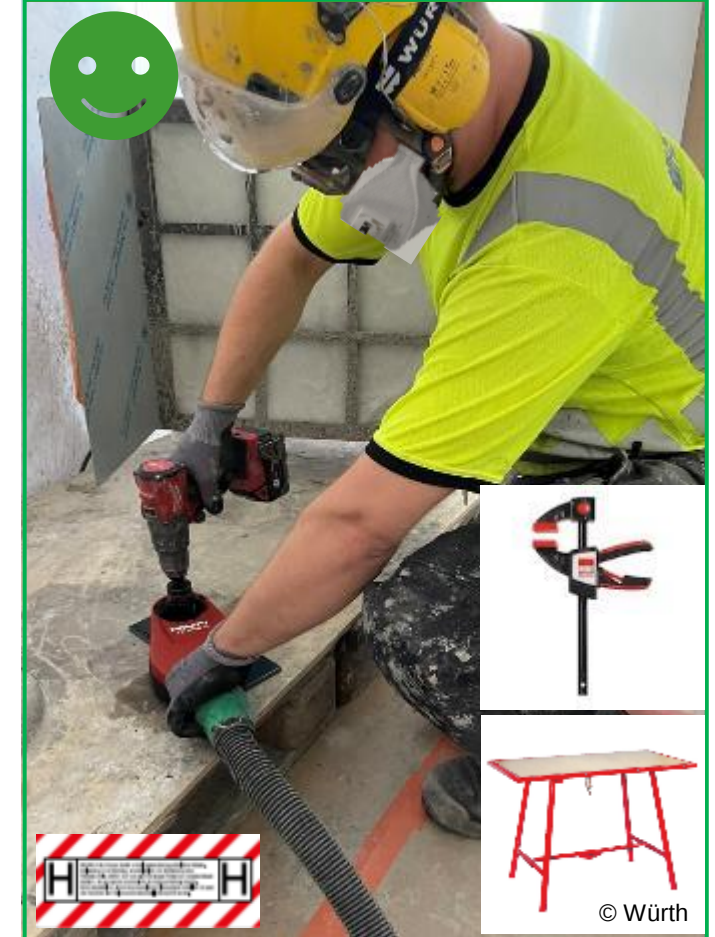
### Tavoite

- + Tiivistelliset silmien suojaimet
- + Kohdepoisto & H-luokan imuri >> yksittäiset poraukset jopa ilman hengityssuojainta.
- + Timanttipora kulmahiomakoneen sijaan
  - >> Huom! puristin & työtaso >> turvallisuus & ergonomia)

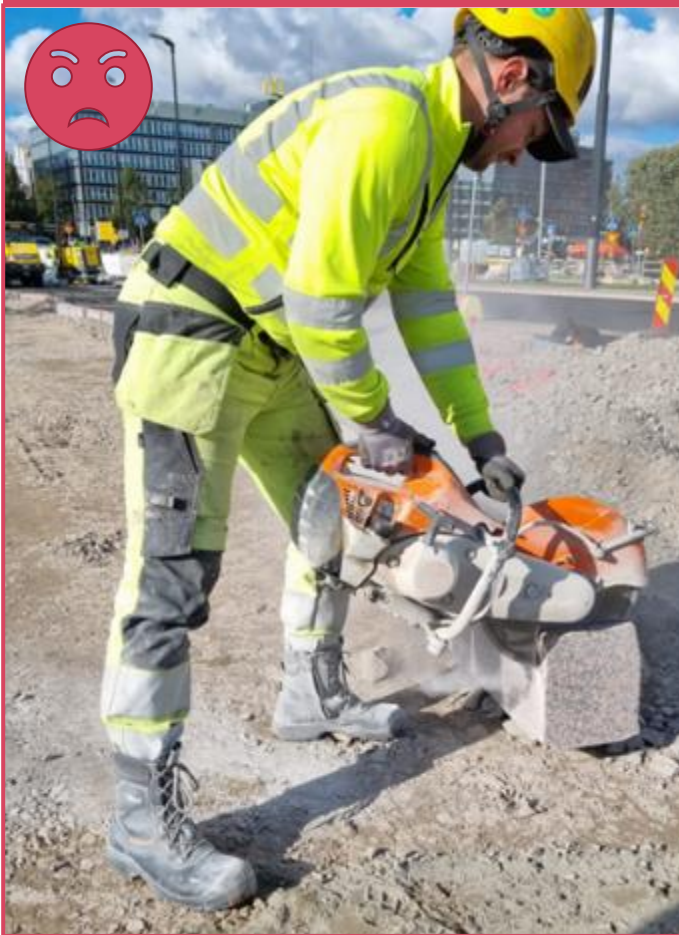
### Kauhu

- Ei pölynhallintaa
- Ei silmä- tai kuulosuojausta
- + Näkyvä suoja-asu ja suojakäsineet

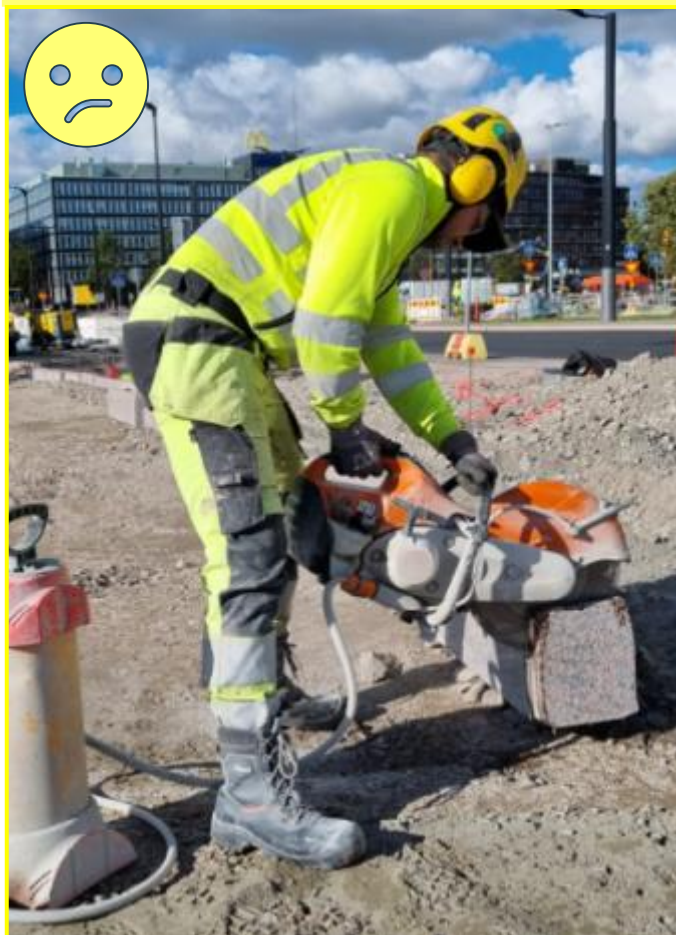
### Perus

- Pölynhallinta (kastelu): syntyy näkyvää pölyä, ei hengityssuojainta
- + "Perusmalliset" silmäsuojaimet
- + Kuulonsuojaus kunnossa
- + Näkyvä suoja-asu ja suojakäsineet

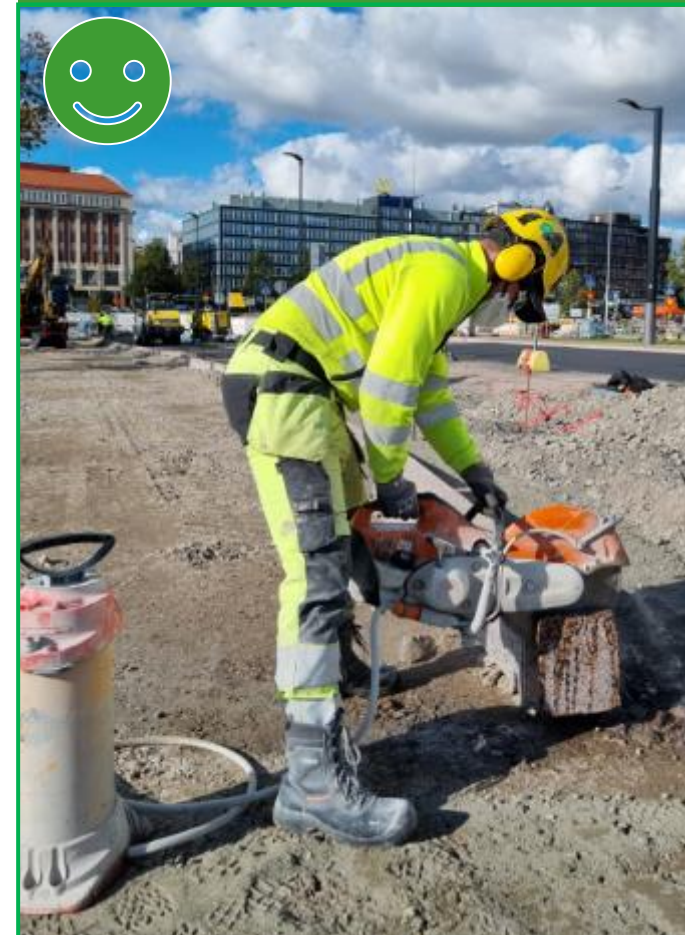
### Tavoite

- + Pölynhallinta (kastelu): syntyy näkyvää pölyä, hengityksen suojain vähintään FFP3
- + Tiivisteelliset silmien suojaimet
- + Kuulonsuojaus kunnossa
- + Näkyvä suoja-asu ja suojakäsineet

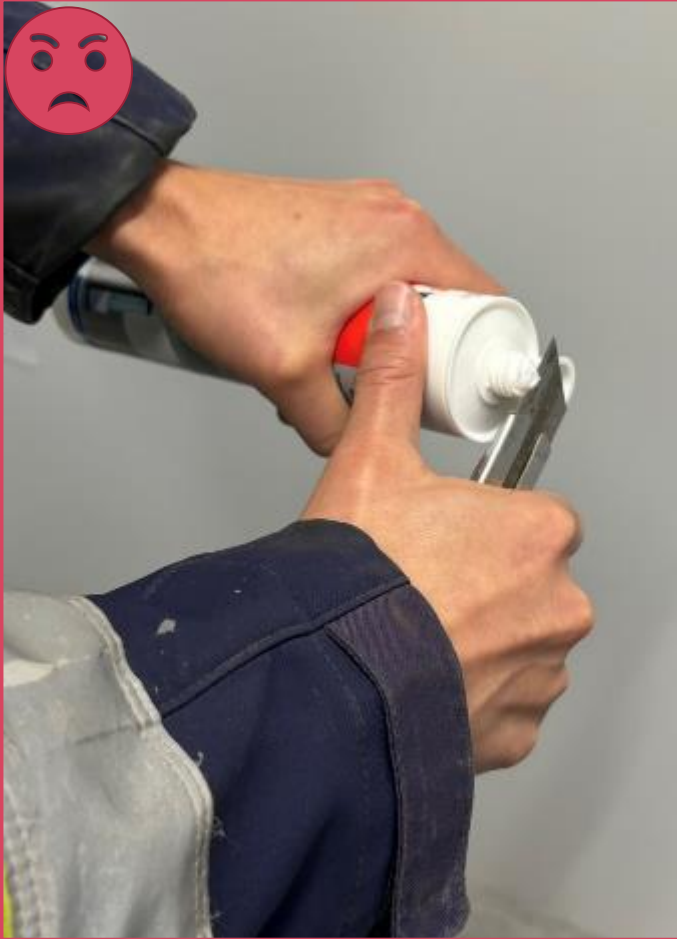
### Kauhu

- Tuubin avaaminen katkoteräveitsellä
- Työstösuunta itseään päin
- Ei viiltosuojakäsineitä

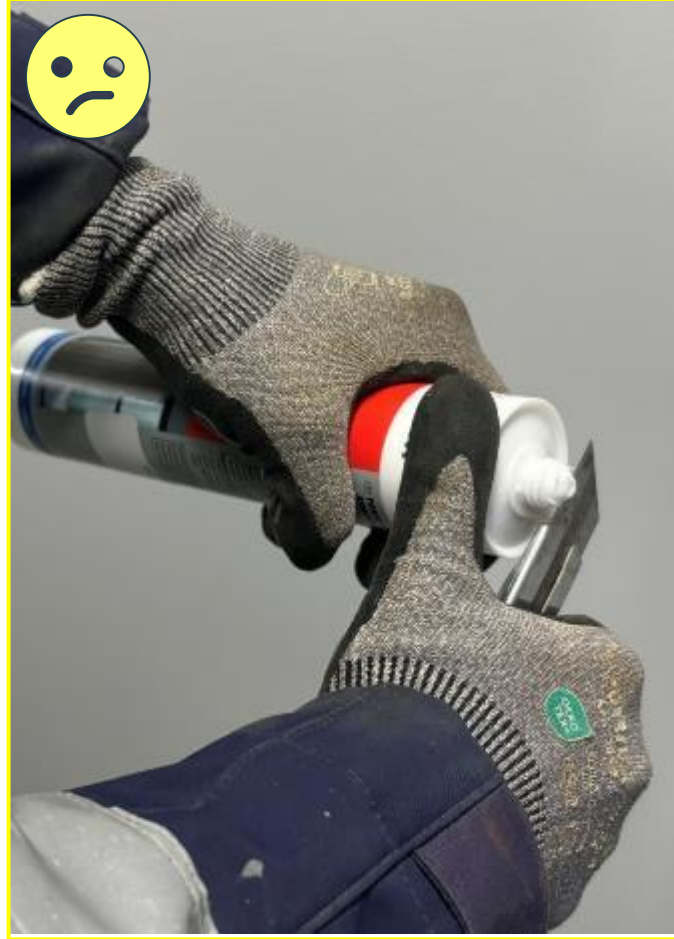
### Perus

- + Viiltosuojakäsineet kädessä (min. C-luokka)
- Työstösuunta itseä päin

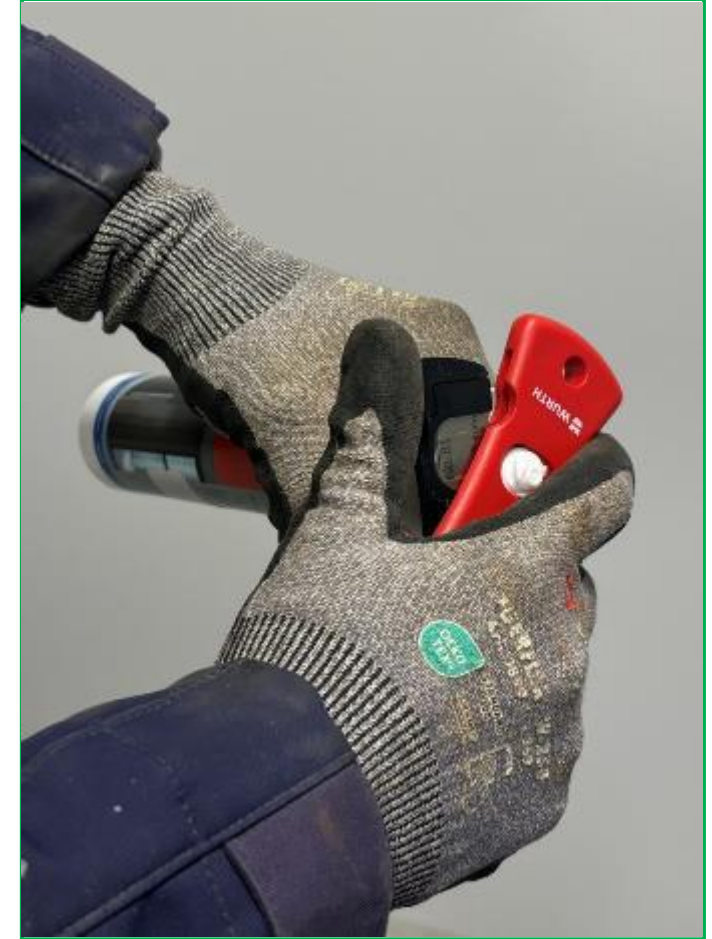
### Tavoite

- + Viiltosuojahanskat kädessä (C...F-luokka)
- + Tuubin avaaminen siihen tarkoitetulla, turvallisella työkalulla

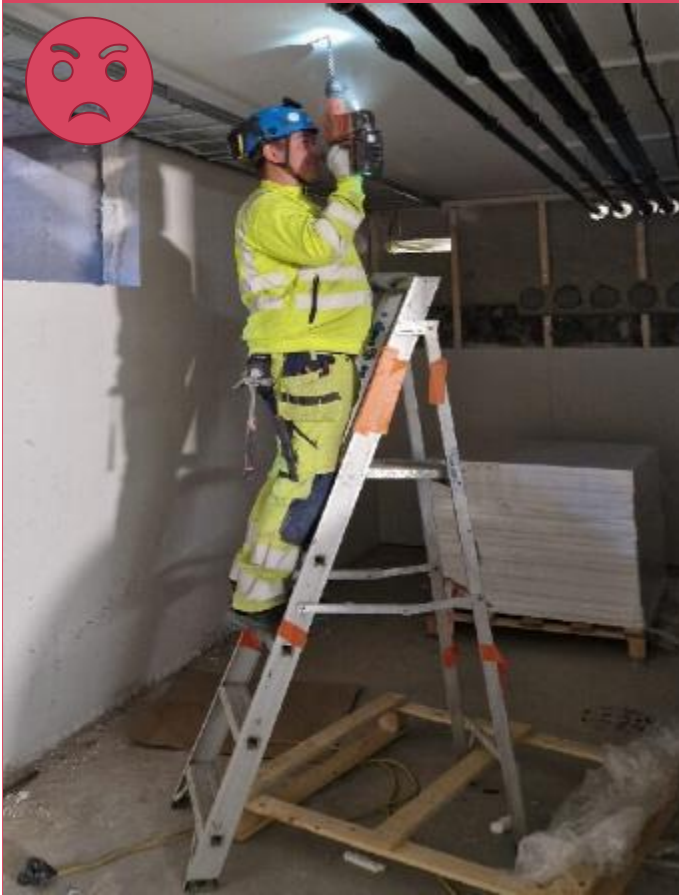
## Kauhu

- Ei silmasuojaimia
- Ei kuulo- tai hengityssuojausta
- Ei kohdepoistoa porakoneessa
- Työpisteen siisteys ja valaistus puutteellinen
- A-tikkaiden tukipalkit puuttuvat
