Miltä hyvä näyttää

**YIT TERVEYS JA TURVALLISUUS**

- *Miltä hyvä näyttää* on tarkoitettu tukimateriaaliksi saattamaan YIT:n työmaat samalle, yhtenäiselle tasolle
- *Miltä hyvä näyttää* osoittaa vahvaan visuaalisuuteen pohjautuen tason, jota YIT:n työmailta vaaditaan. Se myös osoittaa epätoivotut tilanteet joita haluamme välttää.
- *Miltä hyvä näyttää* auttaa tunnistamaan keskeiset epäkohdat ja havainnollistaa ratkaisuja niiden korjaamiseksi.
- Hyödynnä materiaalia työn ennakosuunnittelussa, sekä viime hetken riskien arvionnissa työkohteessa. Vertaa todellista työskentely-ympäristöä tavoitteeseen ja tee turvallisuushavainto, mikäli havaitset poikkeamia.
- Muista myös antaa positiivista palautetta onnistumisista kun tavoitteeseen päästään.

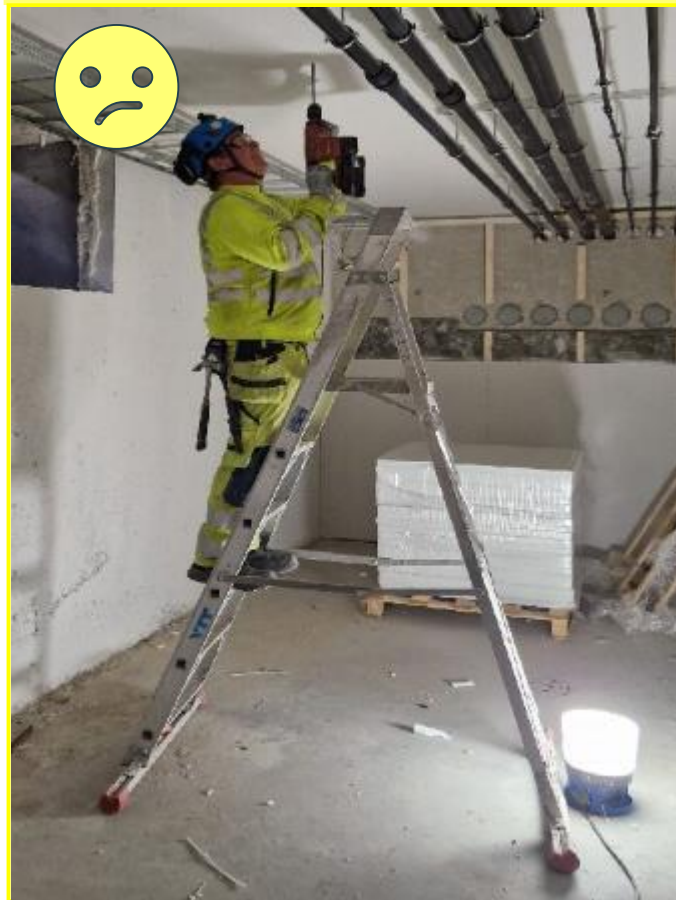
## Perus

- 'Perusmallin' silmasuojaimet
- Ei kuulo- tai hengityssuojausta
- Ei kohdepoistoa porakoneessa
- + Työpisteen siisteys ja valaistus kohtuullisella tasolla
- + A-tikkaissa tukipalkit

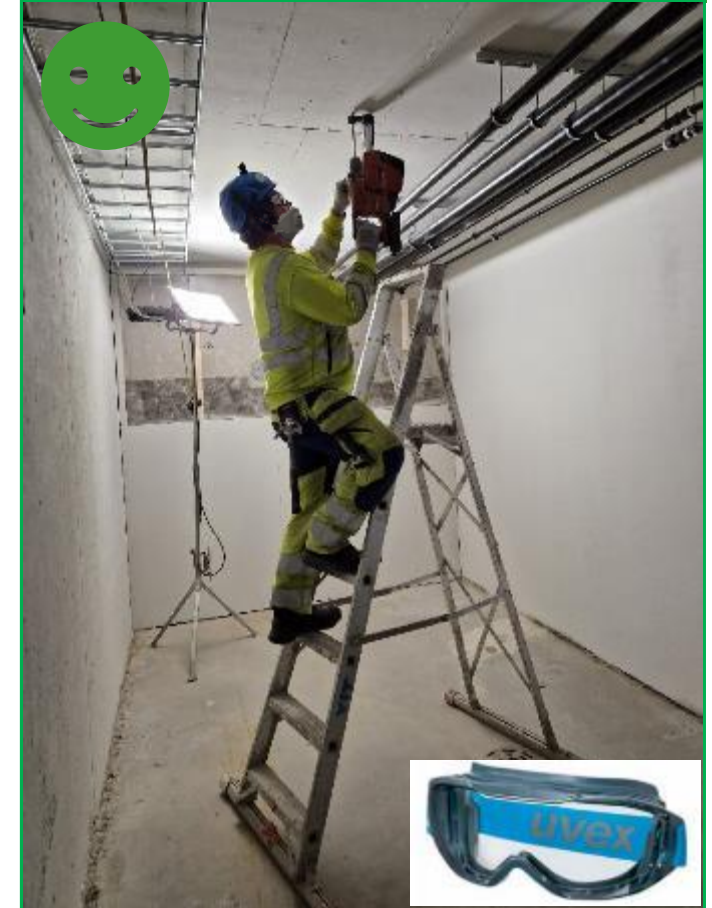
## Tavoite

- + Tiivisteelliset suojalasit
- + Kuulosuojaus kunnossa
- + Riittävän tehokas kohdepoisto mahdollistaa yksittäiset poraukset jopa ilman hengityssuojainta
- + Työpisteen valaistus ja järjestys
- + A-tikkaissa tukipalkit

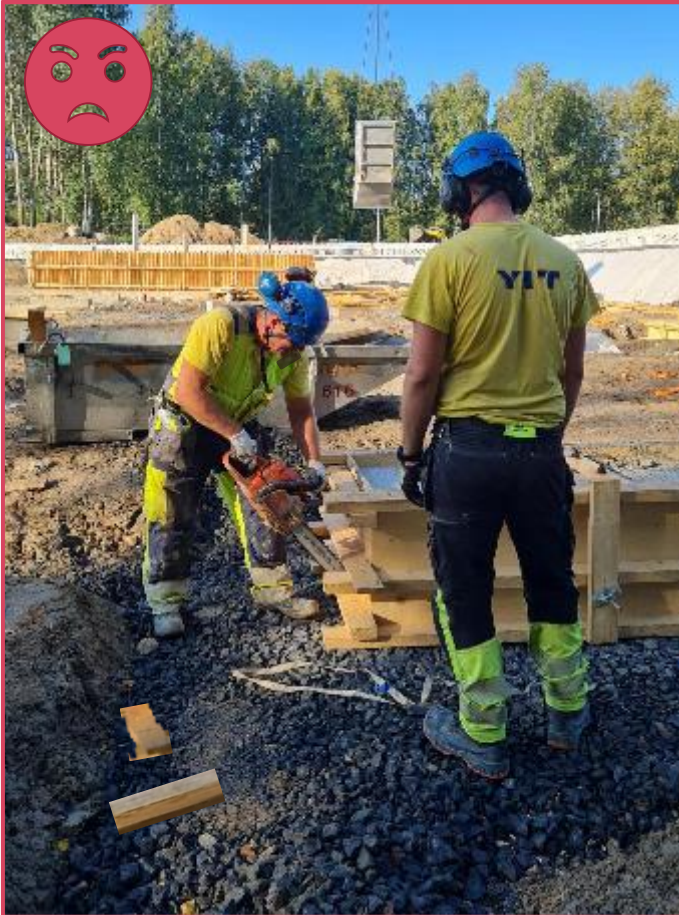
## Kauhu

- Ei sahasuojahousuja tai -jalkineita, ei kuulosuojausta
- Siisteys
- Työpari liian lähellä – takapotkun mahdollisuus
- Varoitusvaatetuksen heijastinpinta puuttuu

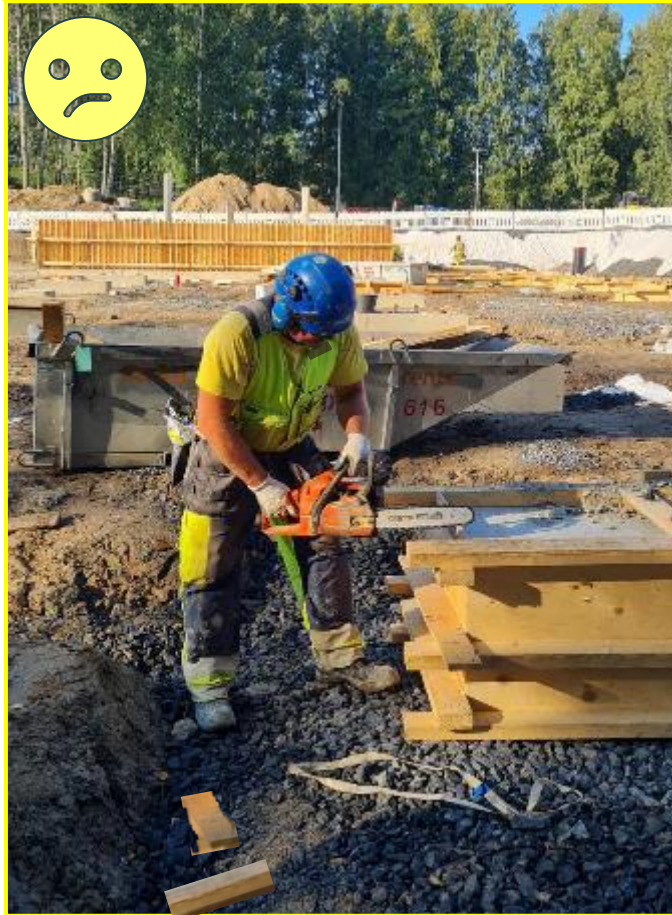
## Perus

- Ei sahasuojahousuja tai -jalkineita
- Siisteys
- + 'Perusmallin' silmäsuojaimet
- + Kuulosuojaus kunnossa

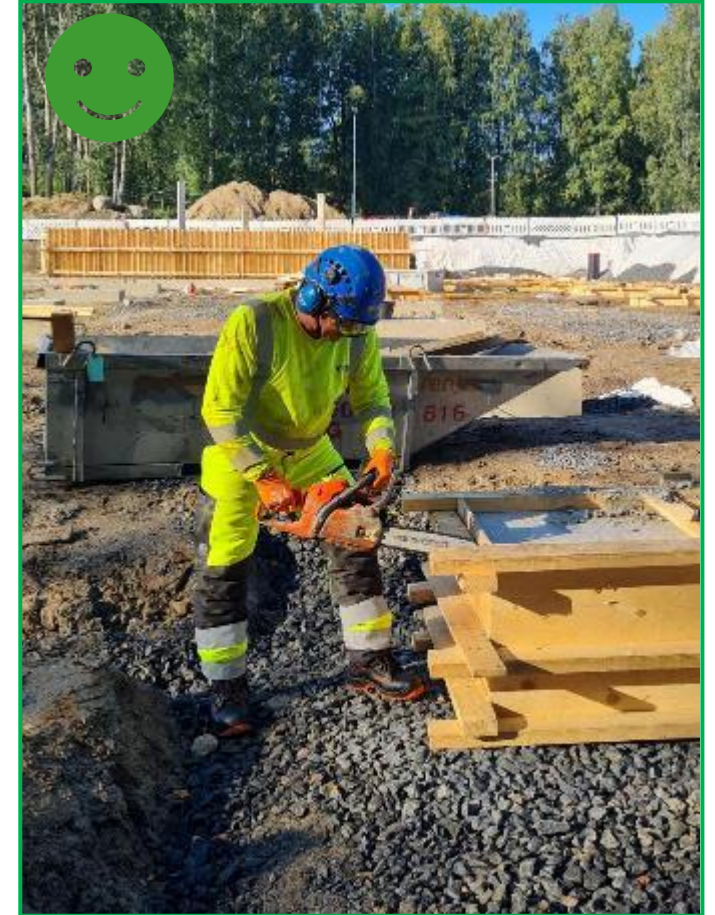
## Tavoite

- + Sahasuojahousut ja -jalkineet
- + Siisteys
- + Tiivisteelliset suojasit / visiiri lisäsuojana
- + Kuulosuojaus kunnossa
- + Näkyvä varoitusvaatetus

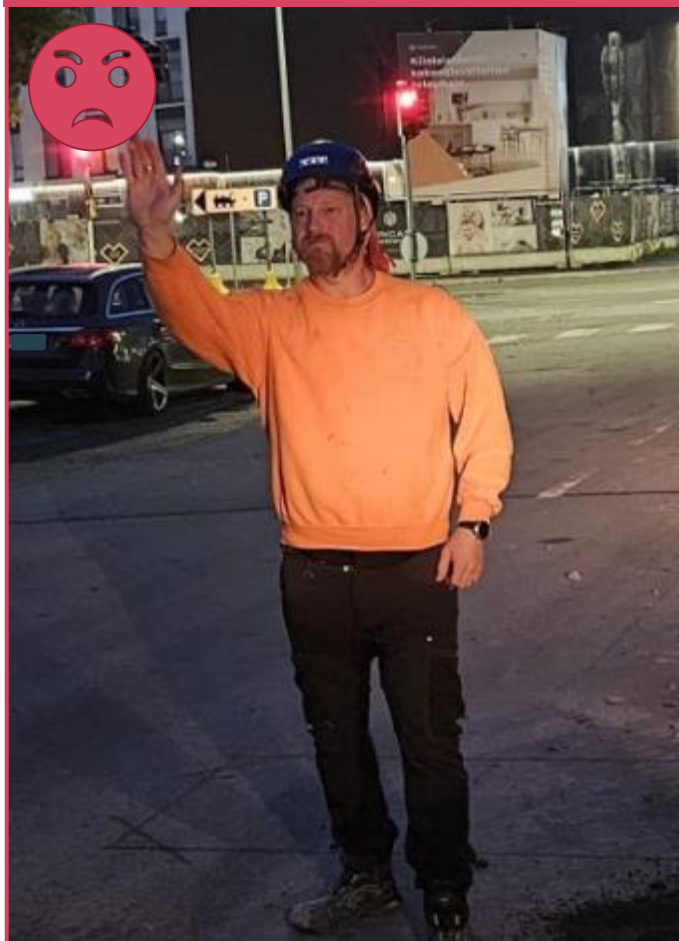
### Kauhu

- Ei näkyvää vaatetusta
- Ei pysäytysmerkkiä "lätkeä"
- + Katse liikennesuuntaan ja pysäytysasento

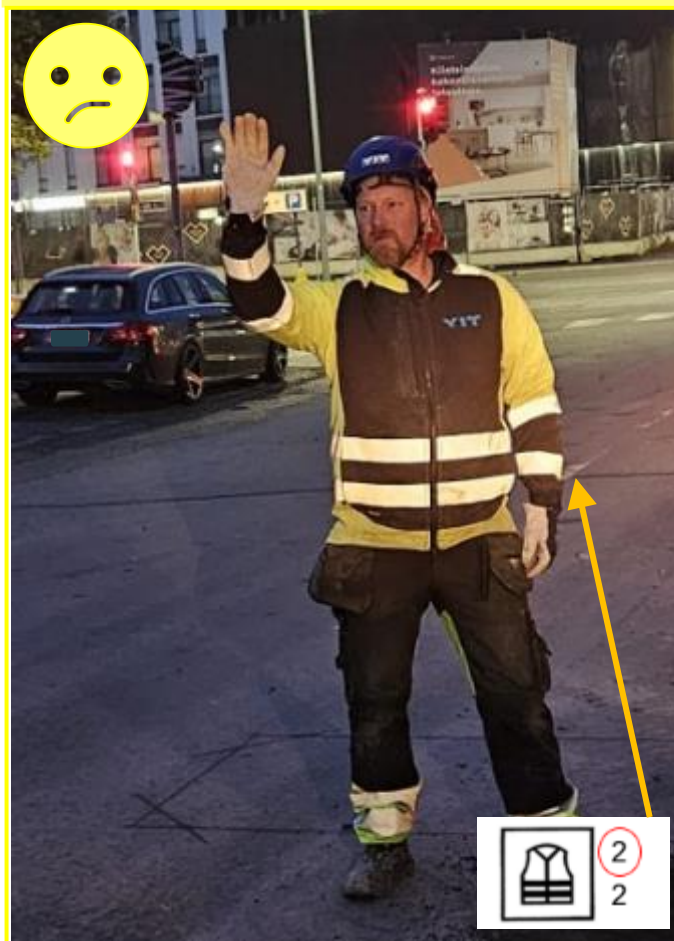
### Perus

- Ei riittävän näkyvä varoitusvaatetus (luokka 2)
- Ei pysäytysmerkkiä, "lätkeä"
- + Katse liikennesuuntaan ja pysäytysasento

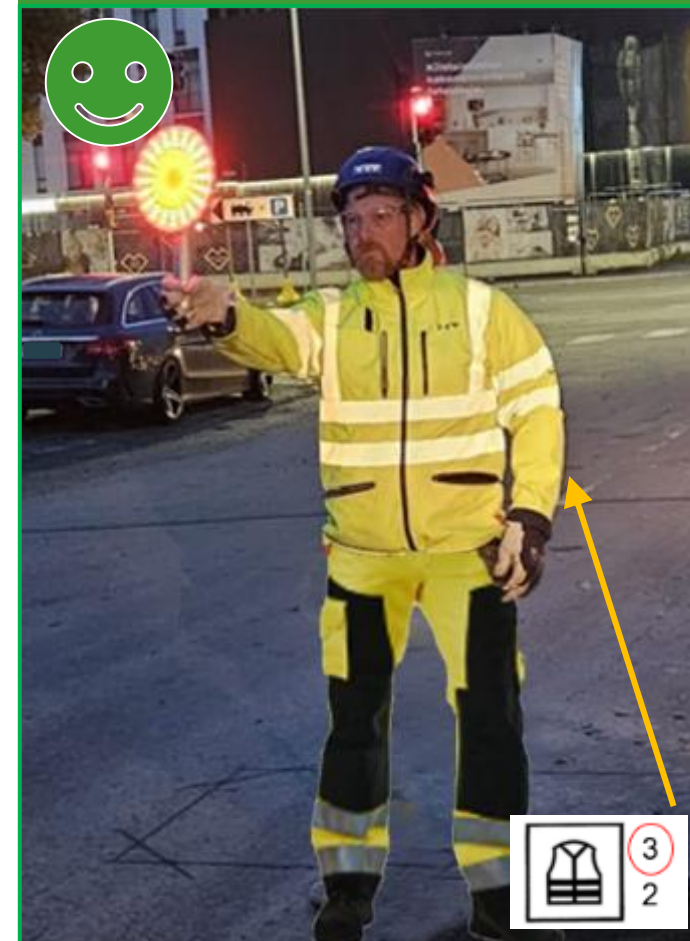
### Tavoite

- + Luokan 3 näkyvä varoitusvaatetus
- + Pimeän ajan liikenteenpysäytysmerkki "lätkeä"
- + Katse liikennesuuntaan ja pysäytysasento
- + Silmäsuojaimet
